Voorbeeld van een reparatie:

Hierbij onze rapportage m.b.t. de inspectie van uw Hidrostral pomp type E200, met serie nr.123456

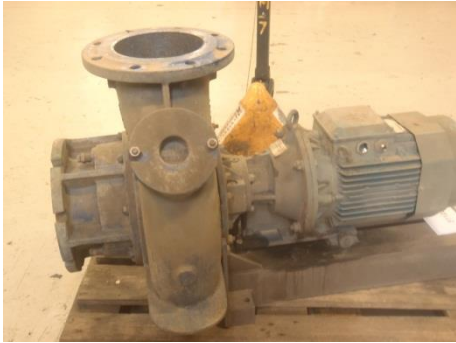
Er wordt een foto gemaakt zoals de pomp is binnen gekomen;

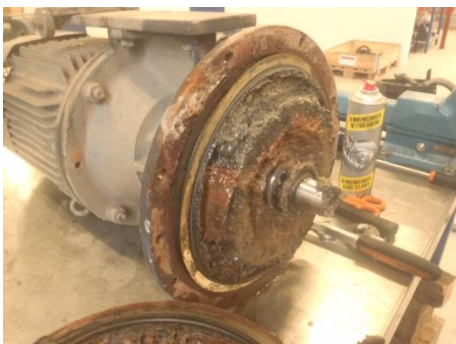
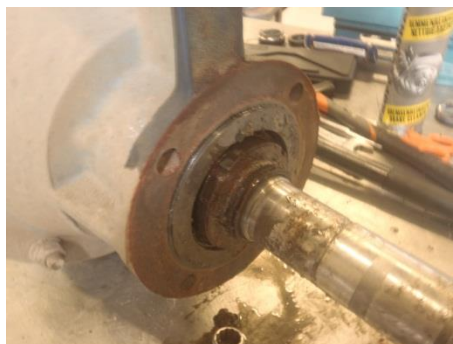
Op de linker foto is het pomphuis en de waaijer van de pomp verwijderd, de vervuiling is een residu van het product. Op de rechter foto is de achterplaat van de pomp ook verwijderd en kijkt men naar de lagering van de pomp.

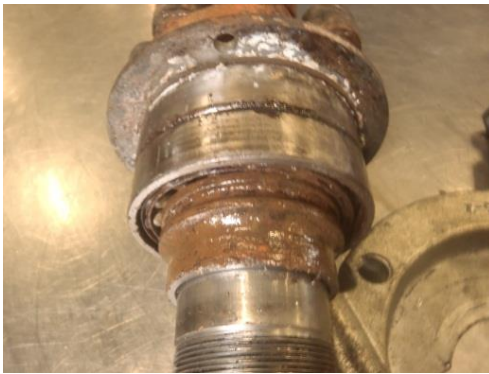
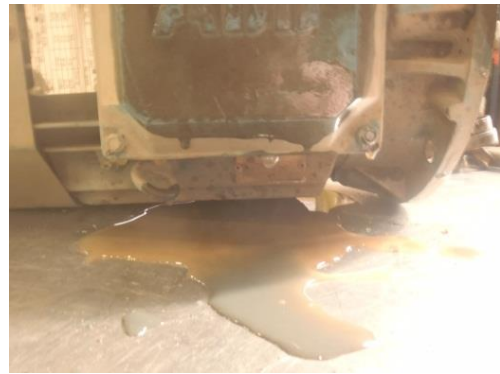
Op de linker foto is de pompas uit de lagerstoel verwijderd en is duidelijk het lager te zien. Op de rechter foto is duidelijk een vermenging te zien van olie en water die uit de lager stoel loopt.

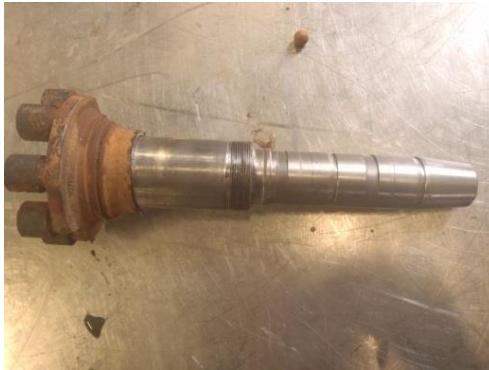
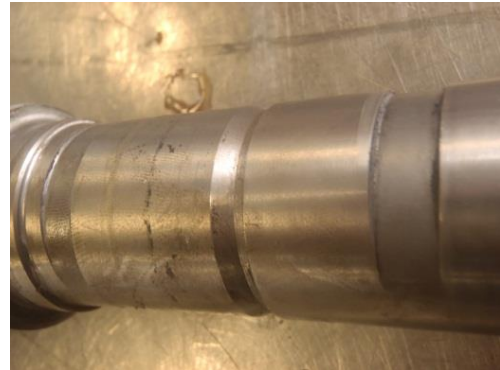
Op de linker foto is de complete pompas te zien met de pennenkoppeling, op de rechter foto zijn details te zien van de plaats waar de pompas door de achterplaat van het pomphuis gaat, met de schade die hieraan is vastgesteld.

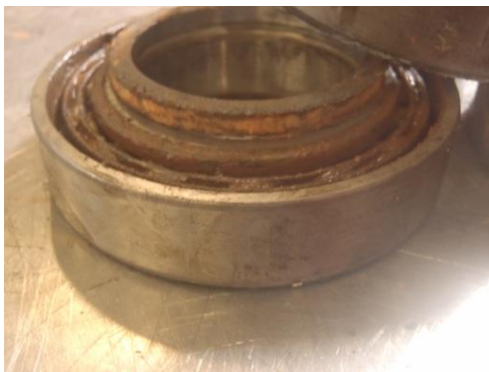
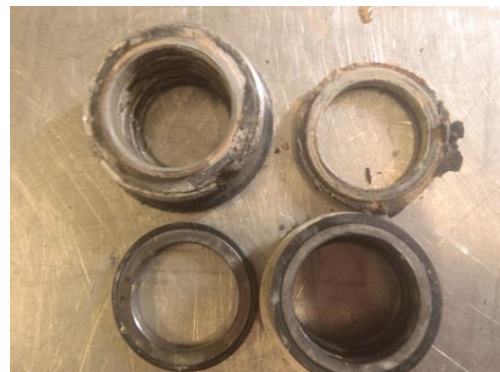
Op de linker foto één van de lagers die duidelijk water heeft, gezien de in olie gesmeerde lagerstoel. Op de rechter foto de mechanical seal compleet; dit is een zogenaamde dubbel seal afdichting. Dit vanwege het feit dat dit merk en type pomp een zogenaamde seal bufferkamer heeft die is gevuld met olie.

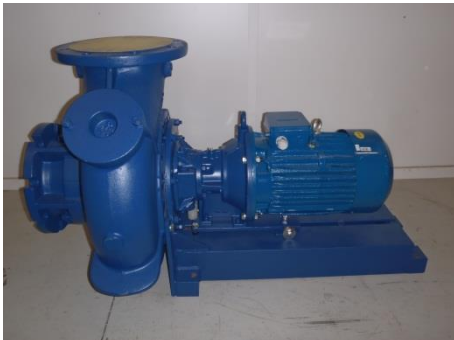
Op de foto hierboven de pomp zoals deze uiteindelijk naar de klant terug gaat, voorzien van nieuwe onderdelen en een coating.

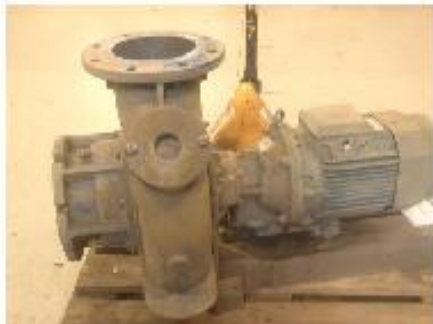
Pomp als ontvangen.

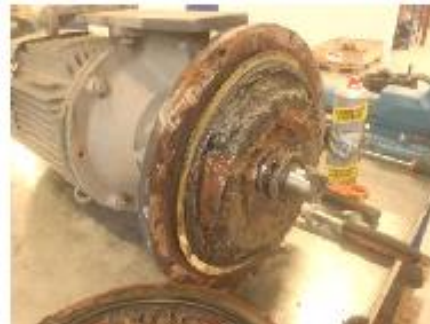
Door vervuiling en standtijd zijn van de Mechanical Seals de glijvlakken ingesleten en de elastomeren uitgehard. Hierdoor is er olie weggelekt en is er medium bij de lagers en zelfs in de e-motor gekomen. De lagers zijn hierdoor stukgedraaid. De pomp as is t.h.v. de Mechanical Seals ernstig ingesleten. In de E-motor is medium aangetroffen en meet mede hierdoor elektrisch volledige sluiting. De zuig cone is gesleten, maar kan volgens ons worden hergebruikt, mits er geen opbrengst problemen waren met deze pomp.

Seal kamer vervuilt.

- Demontage & Schoonmaken
- Inspectie en rapportage
 - Vervangen van de pomp as
 - Vervangen van de lagers
 - Vervangen van de Mechanical Seals
 - Vervangen van alle O-ringen, pakkingen, keerringen etc.
 - Vervangen van de E-motor
- Stralen van de fundatie en enkele pompdelen
- Vervangen van kleindelen en olie
- Montage & coaten
- Controle en eindinspectie.

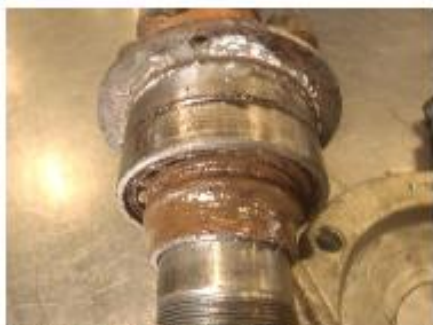
Lagers vervuild met medium.

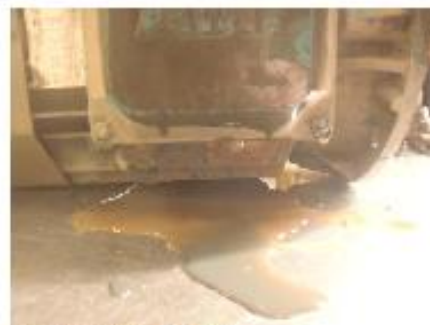
Medium uit de e-motor.

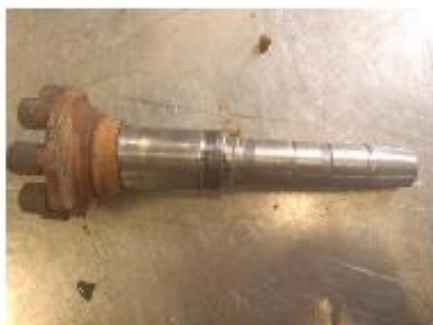
Pomp as op diverse plaatsen ingesleten.

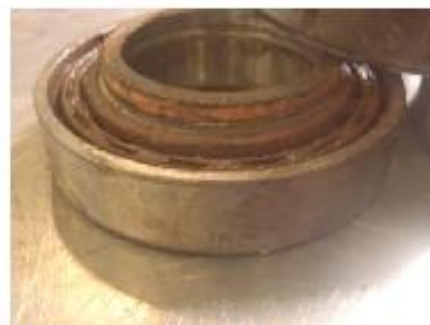
Lagers, vervuilt en geoxideerd.

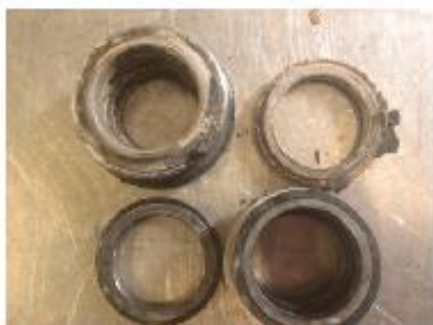
Mechanical Seals, vervuilt en ingesleten.

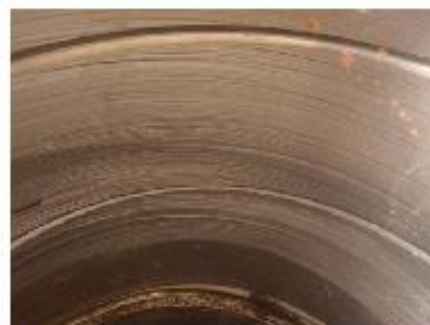
Zuig cone gesleten.

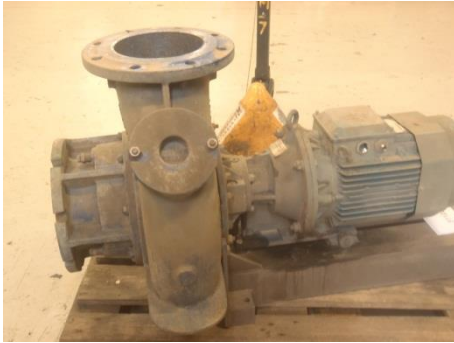
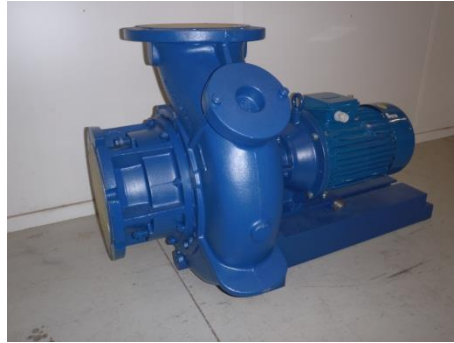
Hieronder nogmaals de foto's van de pomp zoals deze bij WRI-TECH bv binnenkwam en na een volledige reparatie klaar staat om verscheept of geplaatst te gaan worden.
